CASE STORY

Spoodrevisie hoofdkoelwaterpomp met gebroken bronzen waaier.

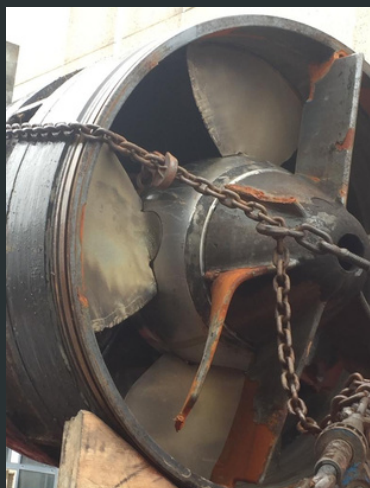
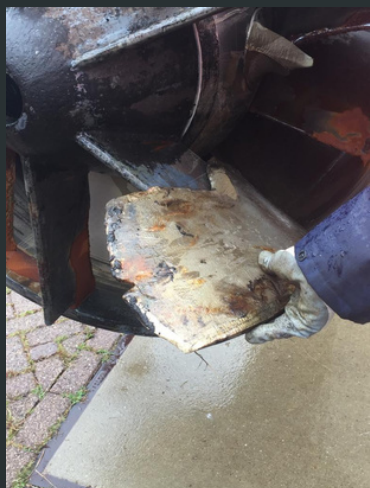
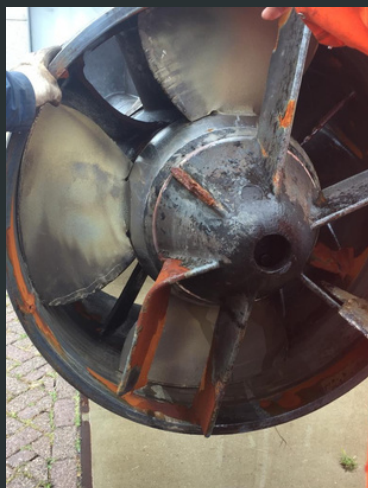
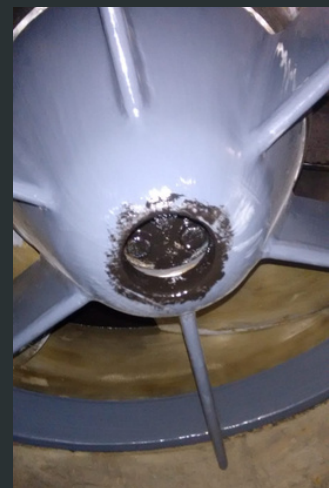
Fabriceren assen en lassen waaierschoepen. Waaier gebalanceerd. Nieuwe koppeling geleverd. Gehele revisie uitgevoerd in onze werkplaats.

Tevens mogelijkheid bekeken of het Aluminium Brons gelast kon worden. Proeflas pakte goed uit waarna er is besloten de waaiers opnieuw te lassen om weer geheel in model te krijgen. Tevens nieuwe assen laten fabriceren daar de oude getordeerd waren door de klap.
